Mauerwerk-Kalender 2011

I Die Sicherung von historischen Gewölben am Beispiel der Kirche St. Michael in Elsdorf-Berrendorf

Axel Dominik und Sabine Koch, Bornheim-Merten

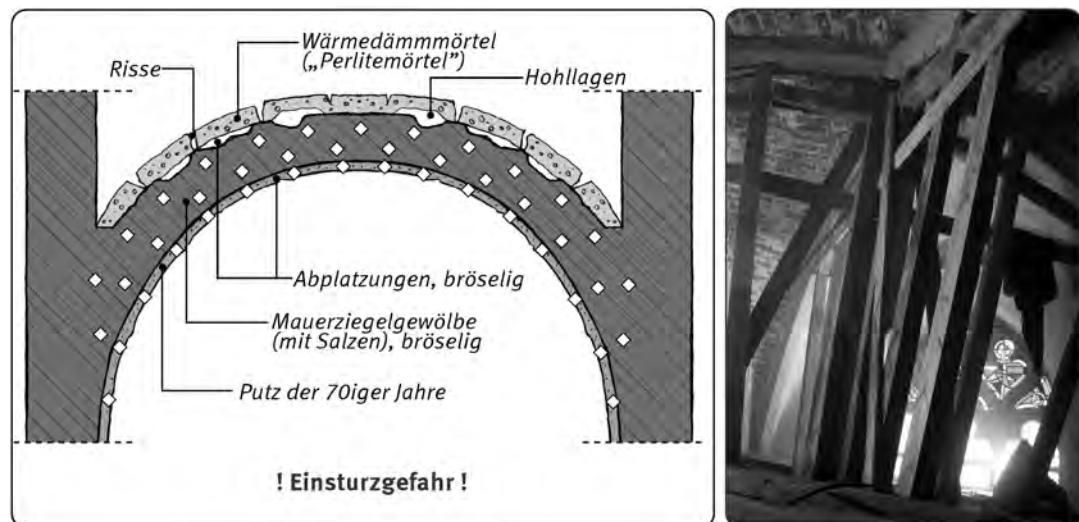
Die Untersuchungen haben in den Mauerziegelgewölben des 16. Jahrhunderts und in den Mauern, die über die Mauerziegelgewölbe hinausragen, einen deutlich erhöhten Gehalt an baustoffschädlichen Salzen ergeben (Bild 3); unterhalb des Gewölbes wurden diese erhöhten Gehalte in den Pfeilern und Wänden nicht mehr festgestellt, sodass die Vermutung nahe lag, dass im Dachraum evtl. auch auf dem Gewölbe Stoffe gelagert wurden sind, die den Schadstoffeintrag begünstigt haben. Inwieweit dies zutrifft und/oder ob sich im Dachraum z.B. Tiere (z.B. Taubenkot) aufgehalten haben, konnte anhand der zur Verfügung stehenden Unterlagen nicht mehr ermittelt werden.

Das Mauerziegelgewölbe wies keine Oberlastripen und Wandauflager auf. Das „Bimsstein-Gewölbe“ hatte zwar Oberlastripen, diese ließen sich aber von Hand abbröseln und wiesen extreme Fehlstellen auf. Auch das „Kalk-Bimsstein-Gewölbe“ war sowohl im Anfängerbereich der Gewölbe als auch den Kappen nicht in Verzahnung bzw. als Auflager mit dem Umgebungsmauerwerk ausgeführt worden. Die Gewölbe wurden also durch den Gewölbeschub bzw. die „Reibung“ an bzw. auf den „aufgehenden“ Wänden gehalten. Jede größere Formänderung, z.B. aufgrund von Setzungen (in der Nähe ist ein Braunkohletagebau und das Gebäude liegt im Erdbebengebiet), hätte zum Versagen der Konstruktion führen können, so wie es offenbar vor mehreren Jahrzehnten bereits fast geschehen wäre – wie sich im Rahmen der Instandsetzung herausstellte.

Bild 3. Zustand des Gewölbemauerwerks (Querschnitt, Systemskizze mit Darstellung der zuvor durchgeföhrten Abstützung)

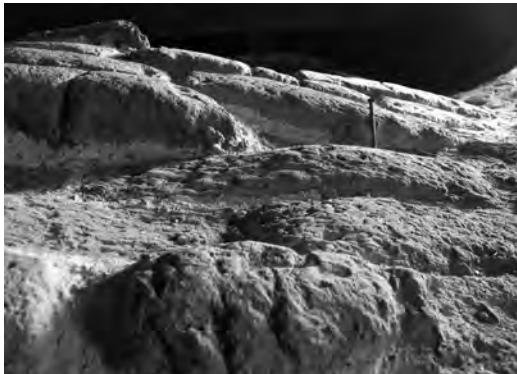
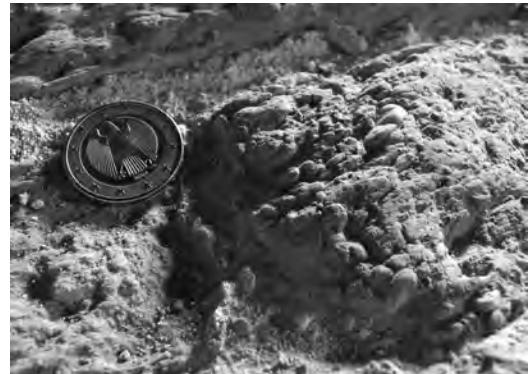
Bild 4. Zustand (Restquerschnitt teilweise nur noch etwa 5 bis 6 cm stark) des Gewölbemauerwerks (Gewölberücken) nach Abnahme des Wärmedämmortels und Reinigung

Voruntersuchungen am Gewölbemauerwerk (Mauerziegel) der Kirche St. Michael ergaben, dass in dem Mauerwerk z. T. sehr hohe Gehalte an baustoffschaedlichen Salzen vorhanden sind. Nach der vorsichtigen Abnahme des Wärmedämmmörtels vom Gewölberücken wurde zudem festgestellt, dass das halbsteinige Gewölbemauerwerk schalenförmige Abblätterungen, Abmehlungen und tiefreichende, strukturverändernde Risse aufwies. Nachdem eine Studie zur Bau- und Restaurierungsgeschichte keine eindeutigen Hinweise auf äußere Einflüsse (z. B. Brand), die für die Strukturveränderungen verantwortlich gewesen sein könnten, ergeben hat, sollte im Rahmen eines Forschungsprojektes [11, 12] untersucht werden, welche Wirkung die Tränkung auf das „versalzene“ Mauerwerk hat und wie dauerhaft sie ist. Darüber hinaus sollte untersucht werden, wie sich unterschiedliche Klimabedingungen unter- (Kirchenraum) und oberhalb (Dachraum) eines Mauerziegelgewölbes auf die Feuchte- und Salzgehalte bzw. -transporte, auf die daraus resultierende beanspruchende Wirkung und damit auf die Bausubstanz selbst auswirken.

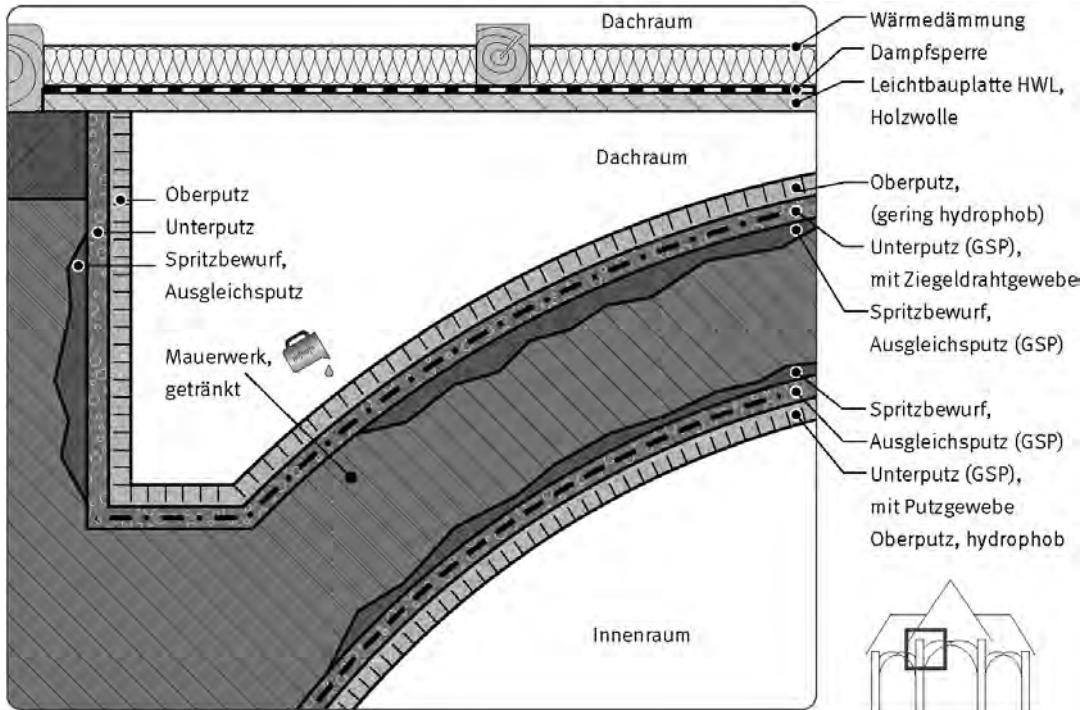
Bild 5. Übersicht über die am Gewölbemauerwerk durchgeföhrten restauratorischen Instandsetzungsmaßnahmen (Systemskizze)

Nachdem die Eignung der Maßnahmen nachgewiesen worden war, wurden nach einer entsprechenden Ausschreibung die Instandsetzungsarbeiten von einer in der restauratorisch konstruktiven Instandsetzung sehr erfahrenen Firma durchgeführt. Dazu zählen u.a. tragfähigkeitsverbessernde Maßnahmen wie:

- Tränkung der Gewölbemauerwerke mit speziellen Stoffen und Verfahren,

- Auftrag von Gewölbe-Stütz-Putzsystemen zur Stabilisierung des Gewölbemauerwerks und zur möglichst langandauernden schadlosen Einlagerung von baustoffschaedlichen Salzen,
- Anordnung von in ihren Eigenschaften an das Gewölbemauerwerk angepassten Oberlastripen aus Gewölbe-Trag-Mörtel,
- Einbau von Zugankern zwischen den Gewölbefängern zur Aufnahme von Gewölbeschüben,
- Anordnung einer speziellen klimaregulierenden Wärmedämmebene oberhalb der Gewölbe zur Vergleichsmäßigung der klimatischen Verhältnisse ober- und unterhalb des Gewölbemauerwerks und
- Einbau von neu entwickelten Spannkraftregeln [1, 2], um die Spannkraft in den Zugankern konstant zu halten.

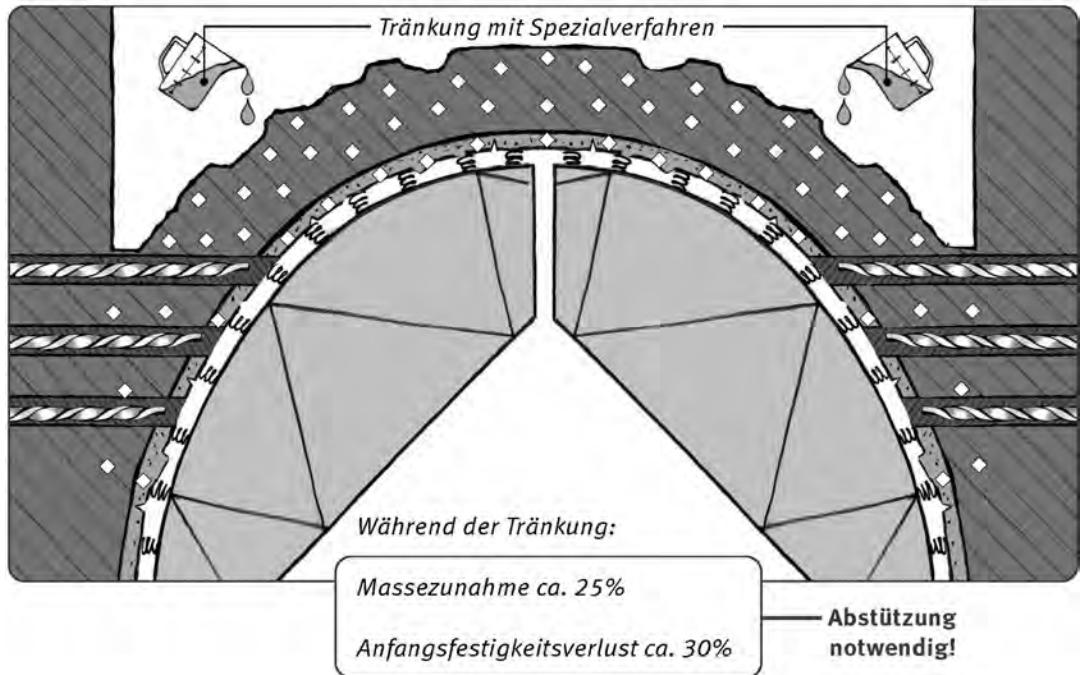
Bild 6. Tränken des Gewölbemauerwerks vom Gewölberücken bis zum Durchdringen des Tränkstoffs an der Gewölbelaibung (Systemskizze)

Die stark mit baustoffschaedlichen Salzen belasteten Natursteinrippen des Mauerziegelgewölbes aus dem 16. Jahrhundert sind mit einem speziellen Kompressenputz versehen worden, der einen Teil der im Naturstein vorhandenen Salze aufnehmen sollte. Dabei war von vornherein klar, dass mit dieser Methode i.d.R. keine vollständige „Entsalzung“ der Natursteinrippen erfol-

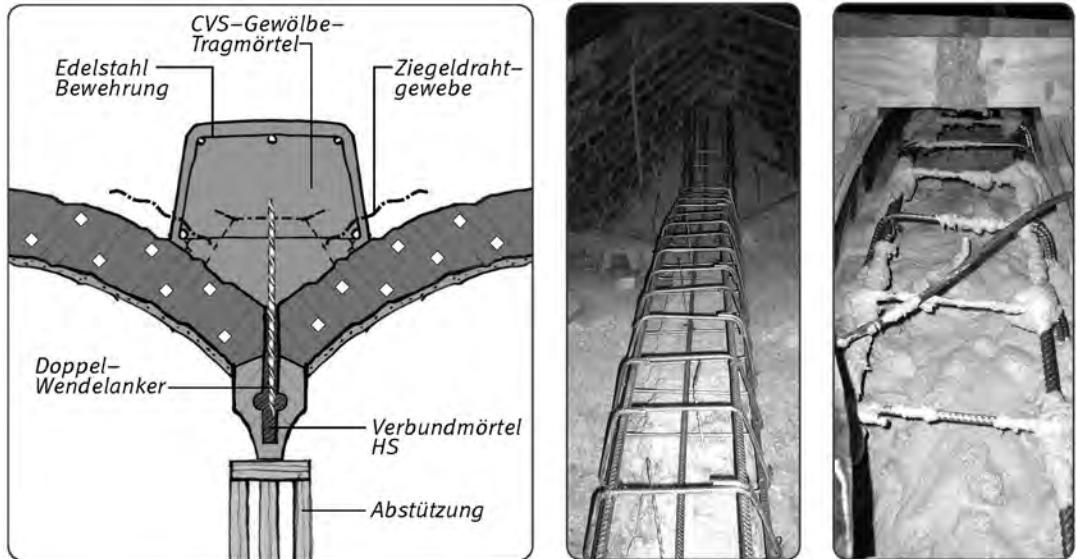
Bild 7. Einbau sogenannter Oberlastripen mit Rückverankerung der Natursteinrippen mittels Doppel-Wendelankern [9]

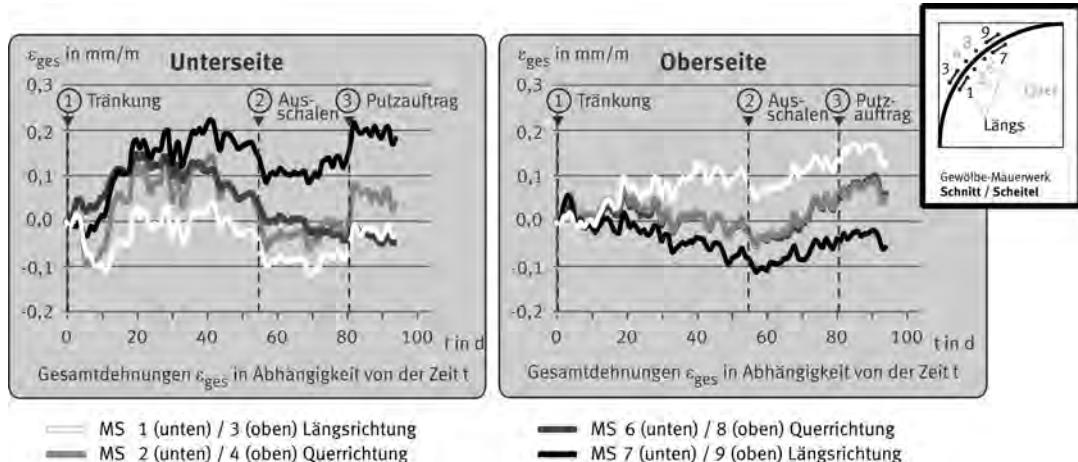
Die historischen Gewölbe sind vor der Tränkung mittels Lehrbögen gesichert worden. Die Formänderungen an dem „Kalk-Bimsstein-Gewölbe“ (Bild 11) sind vor, während und nach der Tränkung sowie während und nach dem Ausschalen des Gewölbes gemessen worden. Die Werte in Bild 11 geben die Messergebnisse mit Beginn der Tränkungsmaßnahme, unterschieden nach Gewölbeunter- (Gewölbelaibung) und Gewölboberseite (Gewölberücken), wieder und werden nachfolgend kurz beschrieben und beurteilt. Die genaue Bezeichnung und Lage der Messstellen MS_i ist Bild 8 zu entnehmen. Einen deutlichen Einfluss auf die Formänderungsmessungen und, wie sich durch Messungen an der Kirche St. Michael herausgestellt hat, auch auf den gesamten Spannungszustand im Gewölbe haben die herrschenden Klimaverhältnisse, auf die hier nicht näher eingegangen wird.

Bild 11. Formänderungsverlauf ε_{ges} in mm/m der „Kalk-Bimsstein-Gewölbe“ nach Tränkung unter baupraktischen Bedingungen in Abhängigkeit von der Zeit t in d

Durch die Massezunahme infolge des Feuchteintrags, aber auch infolge des Putzauftrags, wäre ein weiteres Zusammendrücken des Gewölbes zu erwarten gewesen, so wie es sich auch an den Prüfwänden im Labor gezeigt hat. Am Gewölbe selbst wurde allerdings, wahrscheinlich gerade durch die Feuchtevorbehandlung und den Feuchteintrag infolge der Putzarbeiten, ein Quellen von nahezu 0,1 mm/m gemessen. Aus eigenen Untersuchungen [13] ist bekannt, dass die Feuchteabgabe von Putzsystemen über den gesamten Putzquerschnitt und aus dem Putzgrund sehr lange dauern kann [14, 29]. In dieser Zeit kann der Putz erhärten und schwinden; die Messungen zeigen allerdings, dass die Schwindprozesse des Putzes geringer sind als das Quellen des Gewölbemauerwerks durch den Putzauftrag. Durch den Putzauftrag und die anschließende Erhärtung findet also eine Spannungsumlagerung aus dem Mauerwerk auch in den Putz statt; der Putz trägt in diesem Falle mit, was man sich für die Gewölbe in der Kirche St. Michael zunutze gemacht hat, um ein Mittragen der CVS-Gewölbe-Stütz-Putzsysteme zu erreichen. Zahlreiche eigene Untersuchungen haben gezeigt, dass viele der geschädigten, historischen „Kalk-Bimsstein-Gewölbe“ nur noch durch den Putz gehalten werden und demzufolge in der Standsicherheit gefährdet sein können, wenn diese „Tragebene“ abgenommen oder geschädigt wird.

Die Laboruntersuchungen bestätigen daher die Praxisuntersuchungen dahingehend, dass getränkte „Kalk-Bimsstein-Gewölbe“ – wie neu aufgemauerte Gewölbe – erst nach mehreren Monaten Standzeit mit einem Putz versehen werden dürfen, da neben den Feuchteabgabeprozessen noch eine deutliche Gewölbeformänderung durch Kriechverformungen stattfindet, die in Putzen zu Rissbildungen beitragen kann. In die Planung einzbezogen wurde daher der Auftrag eines verträglichen und rissenschließenden Anstrichs nach mehreren Jahren Standzeit.

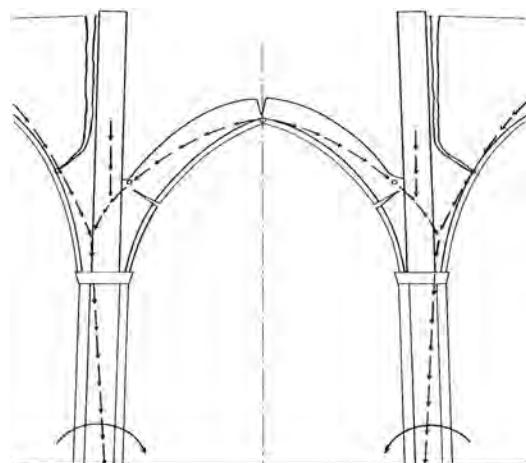
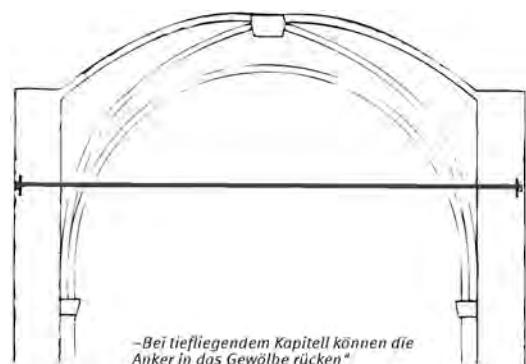
Bild 18. Auftretender Gewölbeschub (oben) und Zuganker, eingezogen in Höhe der Gewölbeanfänger (unten)

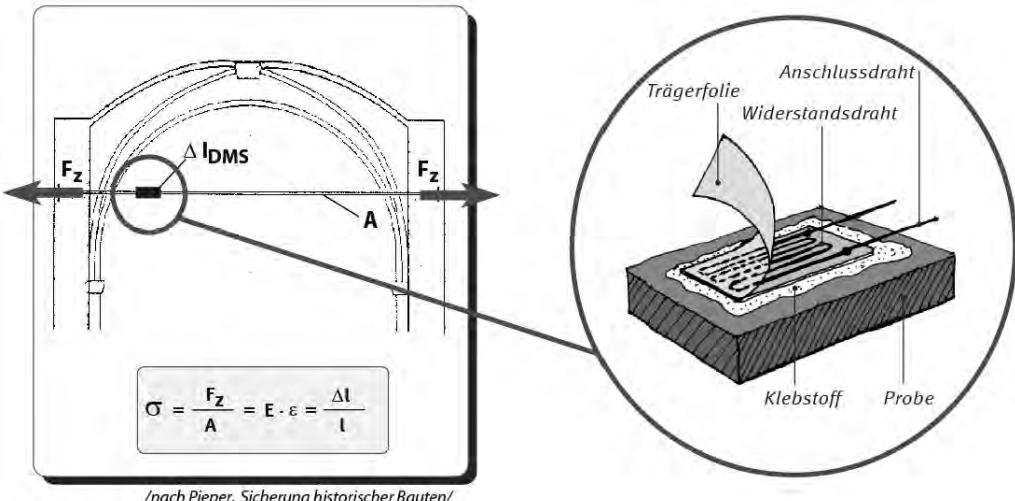
Bild 19. Auffangen von Gewölbeschub mittels Edelstahlanker – Erfassen von Zugspannungen im Edelstahlanker mittels DMS

Unter anderem aufgrund der Aussagen von Herrn Dipl.-Ing. Finck vom Büro Finck-Billen in Köln und von Herrn Dipl.-Ing. Krings vom Büro Krings in Rösrath, dass sie schon viele Spannanker gesehen haben, die offenbar nach einer gewissen Standzeit keine Spannkräfte mehr aufweisen, und um äußere Einflüsse auf das Gewölbe (z. B. aus Gebäudesetzungen) erfassen zu können, wurde beschlossen, den Spannungsaufbau während des Anspannens und die Spannungsänderungen in den Ankern über einen gewissen Zeitraum messtechnisch zu verfolgen. Dazu sind auf die Ankerstangen Dehnungsmessstreifen (DMS) appliziert worden (Bild 19).

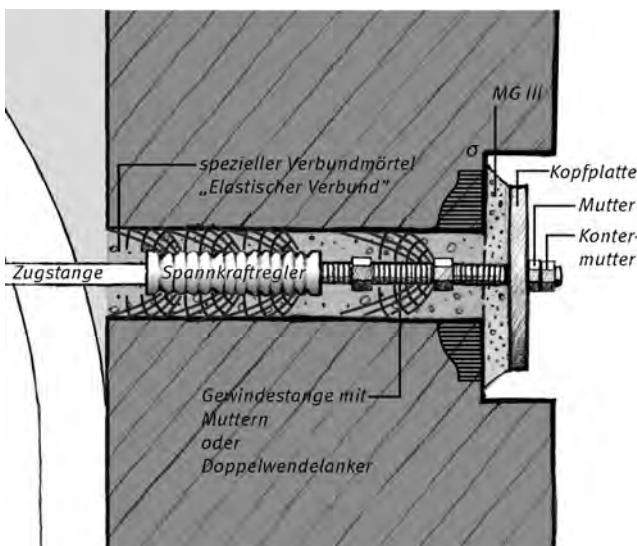
Bild 24. Spannkraftregler (SKR) im eingebauten Zustand (Systems skizze)

Die Spannkraftregler tragen derzeit dazu bei, dass die beiden eingebauten Zugstangen ihre Tragfunktion langandauernd erfüllen und eine bauwerkschonende und konstruktive Bauwerksicherung erreicht wird.

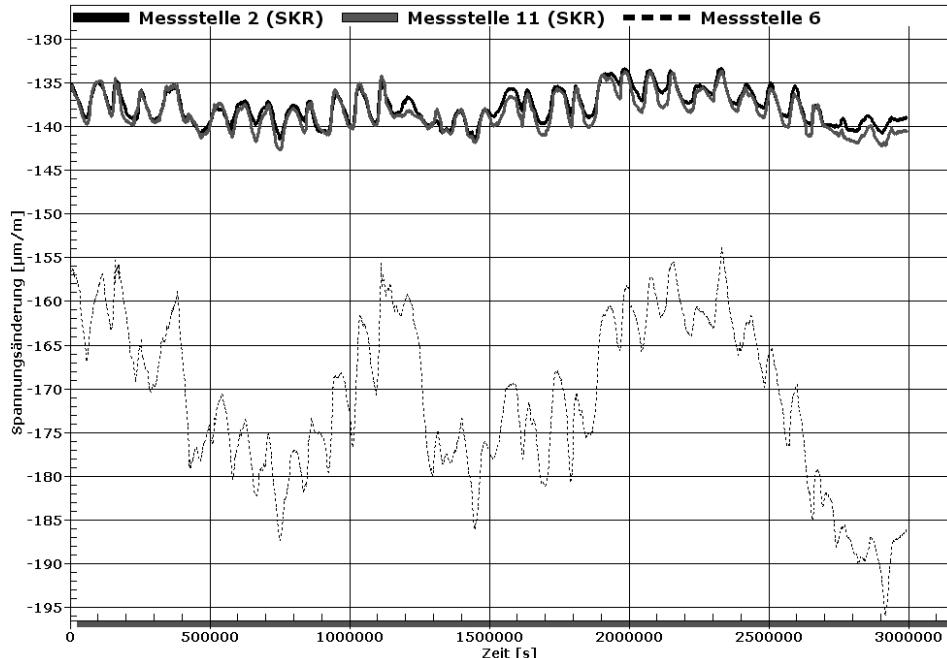
Auffällig verhält sich die Zugstange der Messstelle 6, die zwischen den beiden spannungsgeregelten Zugstangen der Messstellen 2 und 11 im Hauptschiffsgewölbe eingebaut worden ist. Dieses Hauptschiffsgewölbe übt offenbar durch äußere und innere Einflüsse noch deutliche Formänderungen und damit Spannungswechsel aus.

Bild 25. Spannungsänderungen in $\mu\text{m}/\text{m}$ in Zugankern einer Messachse über den Messzeitraum vom 10.09. bis 15.10.2010 für die Messstellen 2 und 11 (mit SKR, Seitenschiffgewölbe), die Messstelle 6 (ohne SKR, Hauptschiffgewölbe)

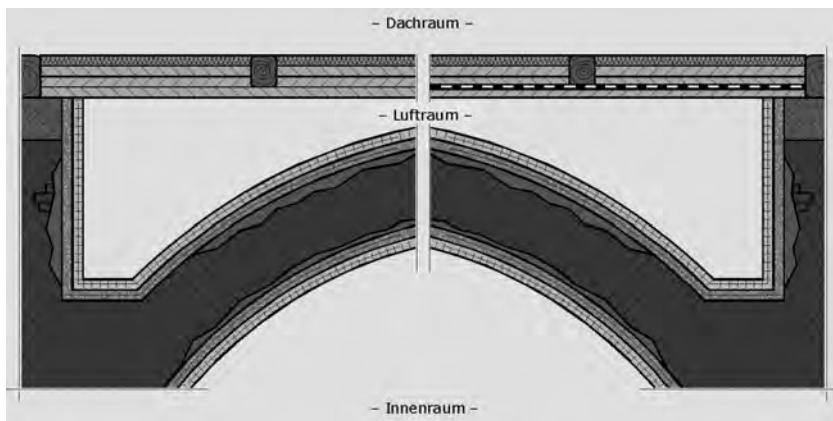
Bild 27. Einbau einer vom Gewölbe abgekoppelten Wärmedämmkonstruktion mit (rechts) und ohne (links) Dampfsperre (Systemskizze)

An einem Gewölbeprobefeld im nördlichen Seitenschiff ist das speziell auf die Situation der Kirche St. Michael abgestimmte Instandsetzungskonzept umgesetzt und über mehrere Jahre hinsichtlich Wirkung und Nutzen untersucht worden (s. auch Bilder 5 und 27).
