Mauerwerk-Kalender 2011

I Die Sicherung von historischen Gewölben am Beispiel der Kirche St. Michael in Elsdorf-Berrendorf

Axel Dominik und Sabine Koch, Bornheim-Merten

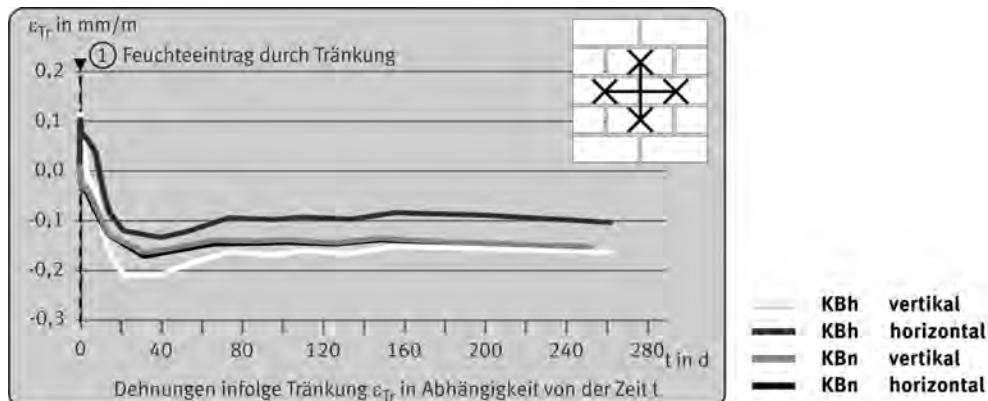
Bild 12. Formänderungsverlauf ε_{Tr} in mm/m der „Kalk-Bimssteine“ der Prüfwand nach Tränkung unter Laborbedingungen in Abhängigkeit von der Zeit t in d

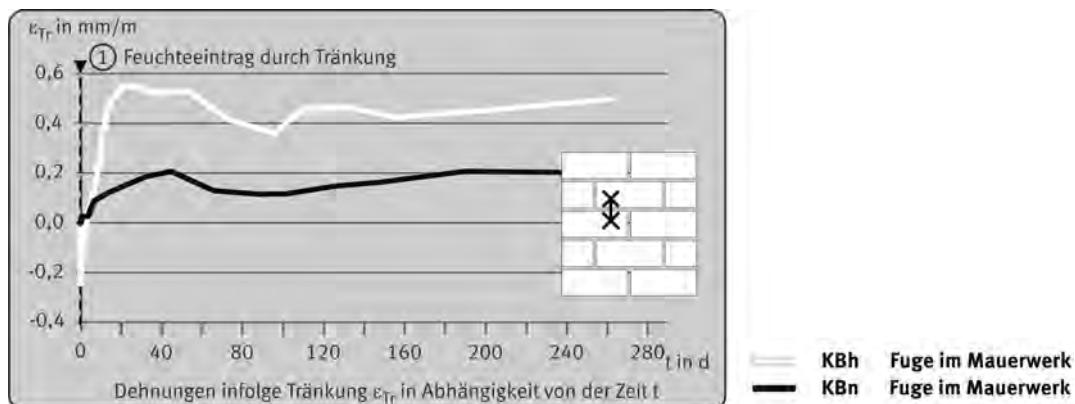
Im Mauerwerk der Prüfwand selbst findet durch die Tränkung anfangs nur ein geringes Quellen statt, das im Zuge der weiteren Prüfdauer deutlich zunimmt (Bild 13). Offenbar findet in dem kalkreichen Mörtel (nicht karbonatisierten Mörtel) in Verbindung mit dem Tränkstoff eine Reaktion statt, die zum Quellen führt. Diese Quellverformung findet nur in der Anfangsphase statt und war am Gewölbe selbst nicht messbar, evtl. weil der Mörtel am historischen Gewölbe durchkarbonatisiert ist.

Bild 13. Formänderungsverlauf ε_{Tr} in mm/m des Mörtels der Prüfwand nach Tränkung unter Laborbedingungen in Abhängigkeit von der Zeit t in d

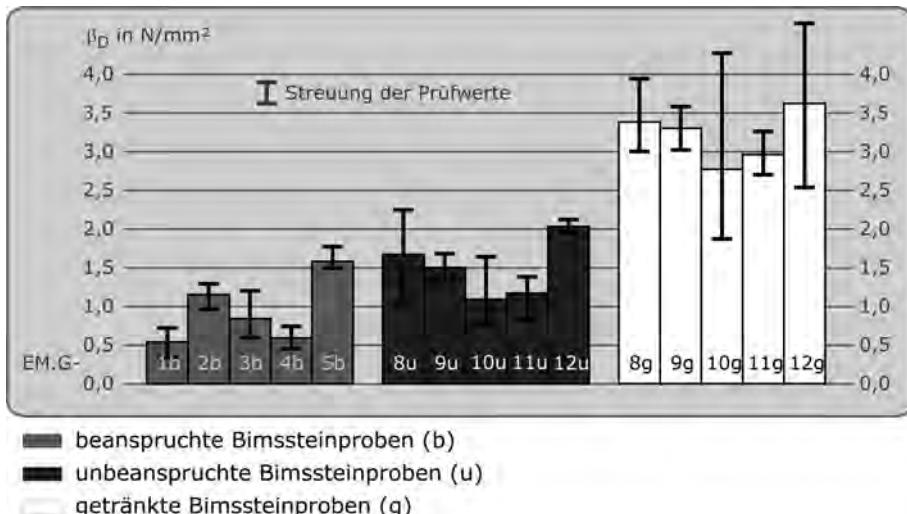
Die Festigkeitsprüfung an dem „Kalk-Bimsstein-Gewölbemauerwerk“ ergab für die Mörtel eine Festigkeit, die etwa der Mörtelgruppe II bis IIa (M 2,5 bis M 5) entsprach, während einige der „Kalk-Bimsstein“-Proben aus den Gewölbekappen aufgrund ihrer minderfesten Substanz nicht prüfbar waren; die Bimsstein-Prüfkörper aus den Gewölbeanfängern waren hingegen noch prüfbar und gaben einen Anhaltswert für die Festigkeit der Kalk-Bimssteine vor der Beanspruchung (s. auch Bild 14).

Die Auswertung der Untersuchungsergebnisse (dargestellt in Bild 14 für Bimssteinproben) zeigte, dass durch den Einsatz des speziellen Tränkungsmittels eindeutig eine Festigkeitssteigerung im salzhaltigen Baustoff (Mörtel, Mauerziegel, Bimsstein) erreicht werden kann. Ein entscheidender Einfluss von baustoffschaedlichen Salzen auf die Wirkung der Tränkungsmaßnahme

Bild 14. Druckfestigkeit β_D (neu: f_c) von beanspruchten (b), unbeanspruchten (u) und mit dem speziellen CVS-Gewölbetränkstoff behandelten (g) Bimssteinproben im Vergleich [11]

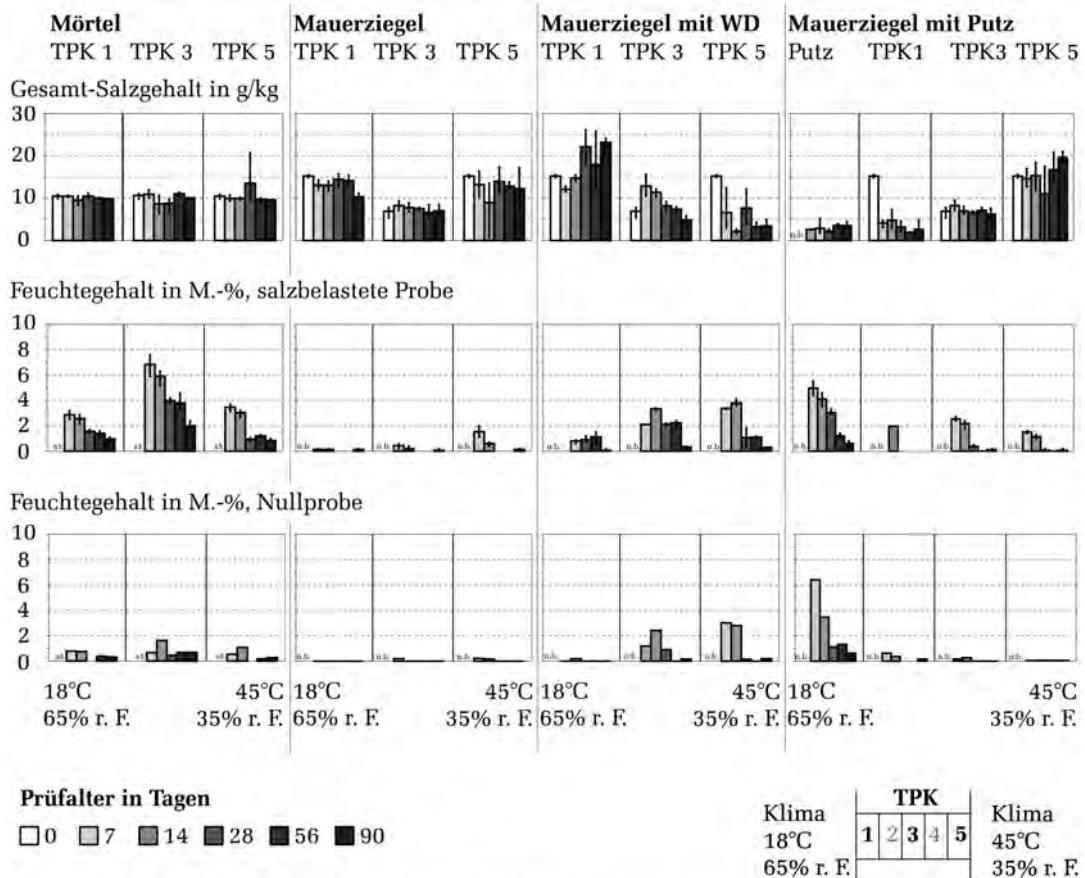
Der Putz wurde praxisgerecht auf die Mauerziegelprüfkörper aufgetragen. Entsprechend ist in den Mauerziegeln (Putzgrund) ein hoher Anfangsfeuchtegehalt aufgrund des Eintrags von Anmachwasser festzustellen.

Unter anderem führt dieser Feuchteintrag offenbar dazu, dass Salze in Richtung der wärmeren Seite mit einem geringeren Luftfeuchtegehalt transportiert werden. Ob dies auf einen Kapillartransport allein oder auch auf einen Oberflächendiffusionstransport [10] zurückzuführen ist, müsste noch genau untersucht werden.

Bild 16. Ergebnisdarstellung für die Versuchsanordnung A im Überblick (Feuchtegehalt in M.-%, Salzgehalt in g/kg) aufgetragen über die Zeit für das Klima 18/65 und 45/35

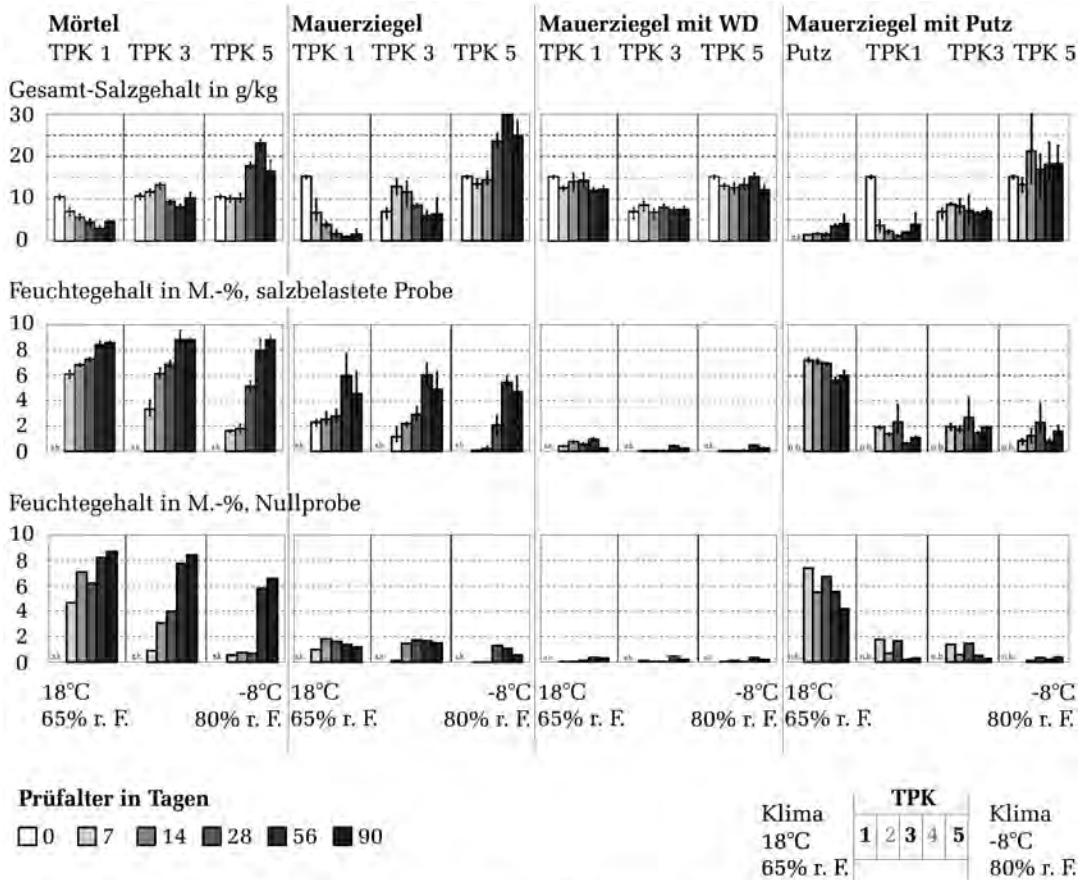
Im Prüfkörper Mörtel und im Prüfkörper Mauerziegel ist ein Salztransport von der wärmeren zur kälteren Seite erkennbar. Die Feuchtegehalte stiegen von der wärmeren Seite beginnend zur kälteren Seite hin ständig an; nach einer Versuchsdauer von 90 Tagen sind die Prüfkörper z. T. stark durchfeuchtet. Die Mörtelprüfkörper, die am 56. bzw. am 90. Prüftag entnommen wurden, zeigten zur kälteren Seite oberflächig eine Eiskristallbildung und nach Trocknung starke Ausblühungen und Verfärbungen. Der Mörtel war, wie am Gewölbe der Kirche in Elsdorf-Berrendorf auch, in seinem Gefüge zerstört. Beim Mauerziegel hingegen ist keine Eiskristallbildung sichtbar, aber an der kälteren Seite sind starke Ausblühungen zu erkennen. Nach 90 Tagen Lagerung ist in beiden Prüfkörperarten eine Abnahme der Salzkonzentration an der kälteren Seite festzustellen. Offensichtlich werden die Salze durch die eintre-

Bild 17. Ergebnisdarstellung für die Versuchsanordnung B im Überblick (Feuchtegehalt in M.-%, Salzgehalt in g/kg) aufgetragen über die Zeit für das Klima 18/65 und -8/80

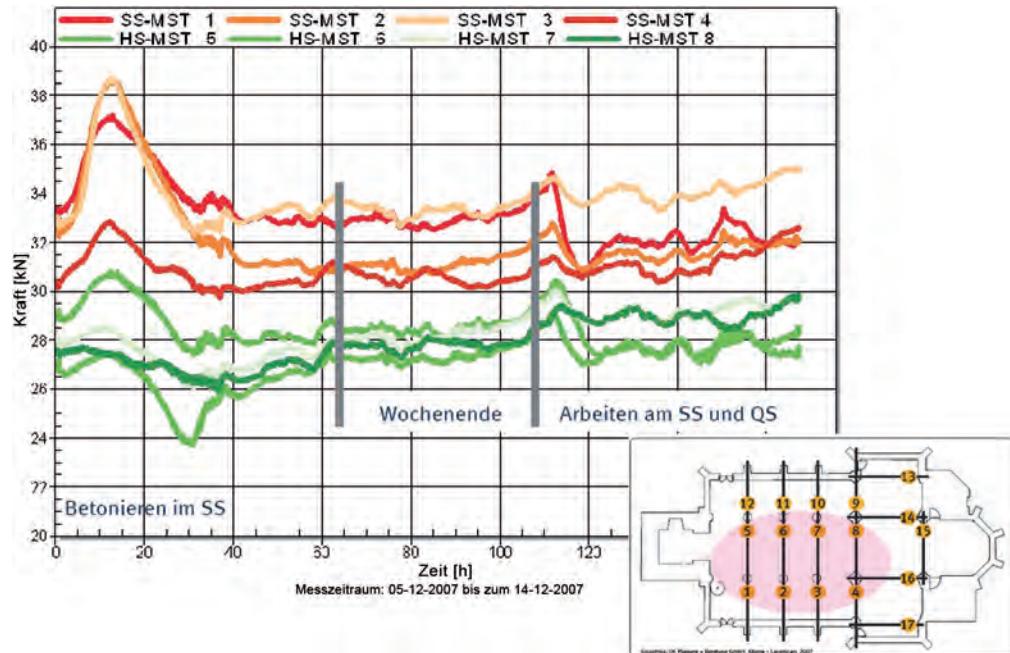
tüchtigt (s. auch [21]). Anschließend sind bewehrte Oberlastripen aus einem Leichtmörtel oberhalb der z. T. bestehenden Gewölberippen aufgebracht worden. In Bild 22 ist zu erkennen, dass der Oberlastrippenauftrag auf die ersten drei Gewölbefelder in den südlichen Seitenschiffankern (SS) zu einer deutlichen Laststeigerung um bis zu 20% (etwa 6 kN) führt. Der Gewölbeschub wurde also anfänglich deutlich erhöht. Auch die Zugstangen im Hauptschiff (HS), die in der Verlängerung der Seitenschiffanker liegen, erfahren eine Krafterhöhung – wenn auch geringer – von bis zu 3 kN. Mit der Erhärtung des Oberlastrippenmörtels nahm auch die Spannung in den Zugstangen etwa innerhalb eines Tages wieder so weit ab, dass annähernd der Spannungszustand vor dem Oberlastrippenauftrag erreicht wurde. Das Ausschalen der Oberlastripen nach zwei Tagen Standzeit führte zu keiner wesentlichen Formänderung an den Zugstangen des Seitenschiffs.

Die sehr großen Formänderungen während des Anspannvorgangs an den Kopfplatten geben einen ersten Hinweis darauf, dass die Spannung und damit die Zugkraft im Anker durch eine relative große Kriechverformung des Mauerwerks sehr schnell abgebaut werden kann.

Bild 22. Ankerkraft in kN, aufgetragen über die Zeit in h für den Messzeitraum vom 05.12.2007 bis 14.12.2007

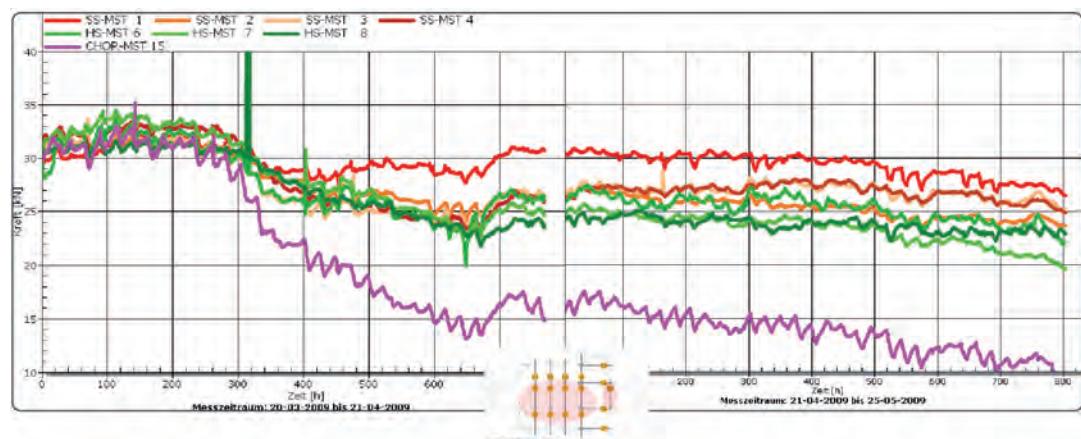
Nach etwa 19 Monaten sind die Anker erneut mit dem Ausziehprüfgerät bis auf die vom Tragwerksplaner vorgegebene Last von 30 kN nachgespannt worden, nachdem über diesen Zeitraum nach dem zweiten Anspannvorgang die Spannung in den Ankern wieder z.T. extrem abgenommen hatte. Auch nach einem dritten Anspannvorgang konnte innerhalb kurzer Zeit wieder z.T. ein deutlicher Spannkraftverlust festgestellt werden (s. Bild 23).

Im Frühjahr 2009 sind alle Anker noch einmal bis auf 30 kN angespannt worden. In Bild 23 ist zu erkennen, dass unmittelbar nach dem Anspannen zunächst ein Spannungszuwachs für etwa 10 Tage gegeben ist, bevor dann wieder ein deutlicher Spannungsabfall, der wie gewohnt im Chor (MST 15) am größten ist, eintritt. In dieser Zeit sind keine wesentlichen Arbeiten am Gewölbe durchgeführt worden, sondern nur solche zur konstruktiven Sicherung des Dachstuhls und des Fassadenmauerwerks. Somit ist zu vermuten, dass der Spannungsabfall für den in Bild 23 dargestellten Zeitraum insbesondere aus Formänderungen von Mauerwerk (Kriechen) und Stahl (Relaxation) sowie temperaturbedingten Formänderungen herröhrt.

Bild 23. Ankerkraft in kN aufgetragen über die Zeit in h für den Messzeitraum vom 20.03.2009 bis 25.05.2009
